Krajská hygienická stanice Zlínského kraje se sídlem ve Zlíně

Asijské bistro a restaurace, na adrese Ulička 48, Valašské Meziříčí

– nedostatky odstraněny

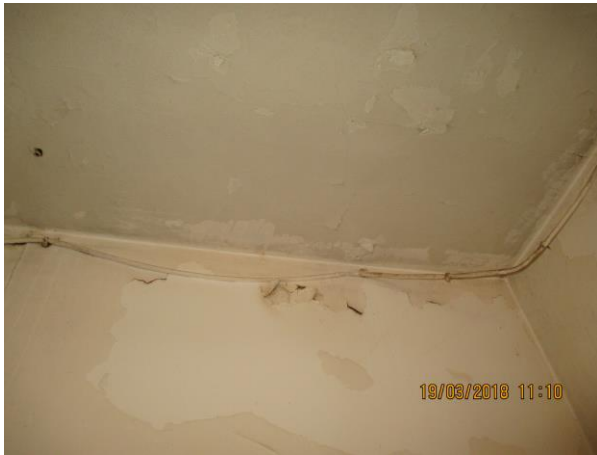
Zjištěné nedostatky se týkaly především nedodržování provozní hygieny: na podlaze v prostoru manipulace s potravinami se nacházely četné nečistoty a prach, stěny a strop byly znečištěné a na několika místech se olupovala malba. V chladicím zařízení určeném ke skladování potravin používaných pro potřeby provozovny byly na stěnách i roštích zaznamenány nečistoty černé barvy. Zařízení přicházející do styku s potravinami a nádobím, konkrétně odkapávací plocha na nápojové nádobí a spüllboy, byly na povrchu znečištěné a neudržované. Umyvadlo na ruce v kuchyni nebylo možno používat, neboť bylo naplněno odloženým nádobím a nebylo vybaveno tekoucí vodou.

Olupující se malba a znečištění stěn a stropu:

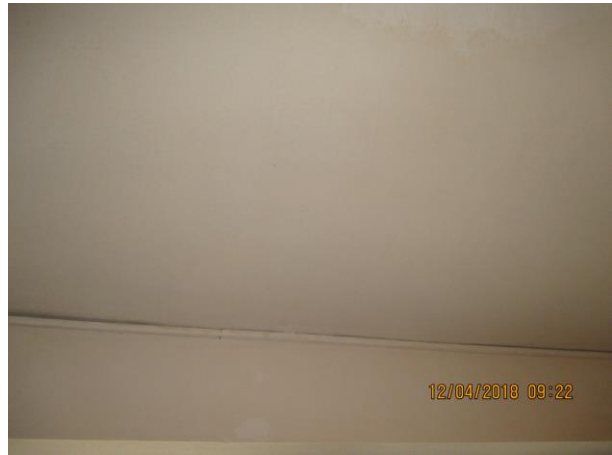
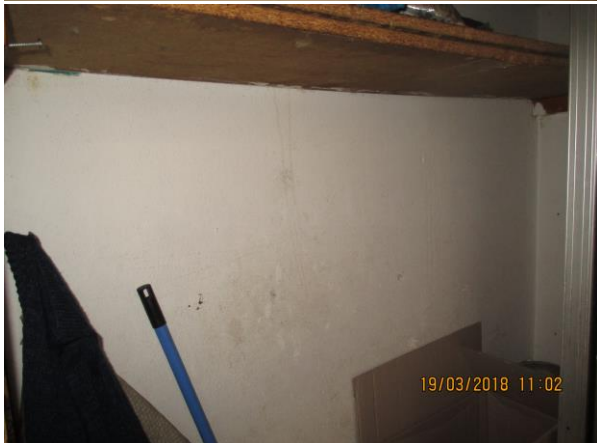
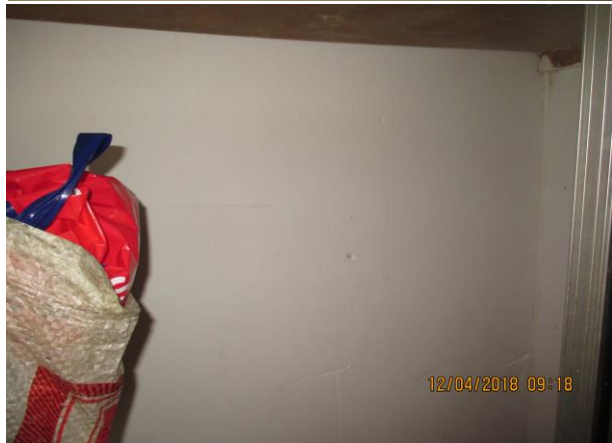
Stav stěn a stropu při opakované kontrole:

Dne 12. 4. 2018 byla v předmětné provozovně provedena opakovaná kontrola, za účelem ověření, zda byly zjištěné nedostatky odstraněny. Na místě bylo zjištěno, že v provozovně byl proveden důkladný úklid, stěny i strop byly nově vymalovány. Podlahové plochy i povrchy zařízení byly zbaveny nečistot a nadále udržovány v čistotě. Umyvadlo na ruce v kuchyni bylo opatřeno tekoucí vodou i prostředky k hygienickému mytí a osušení rukou. Opotřebované nádobí bylo nahrazeno novými kusy, stejně tak podlaha v prostoru propojujícím kuchyni s konzumačním prostorem, byla opatřena novým omyvatelným povrchem.

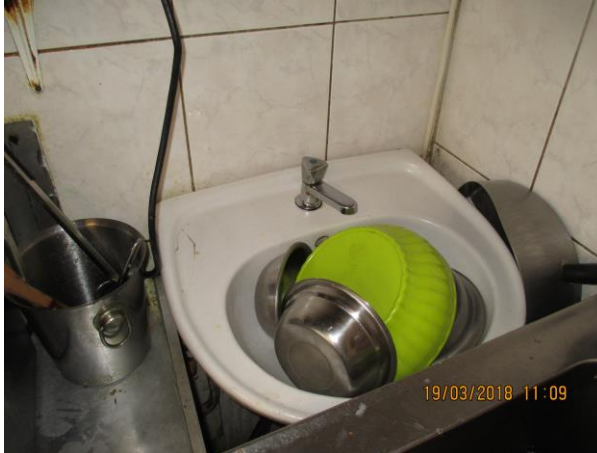
Nepoužívané umyvadlo na ruce bez tekoucí vody:

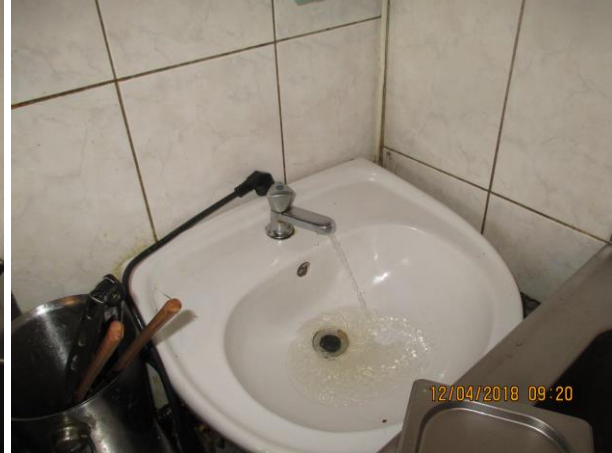
Umyvadlo na ruce při opakované kontrole:

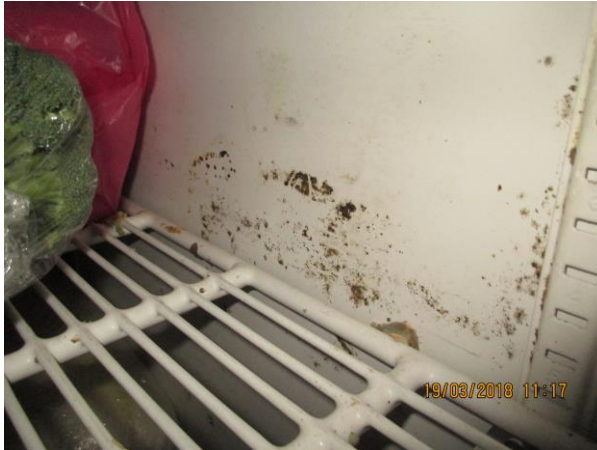
Nečistota uvnitř chladicího zařízení:

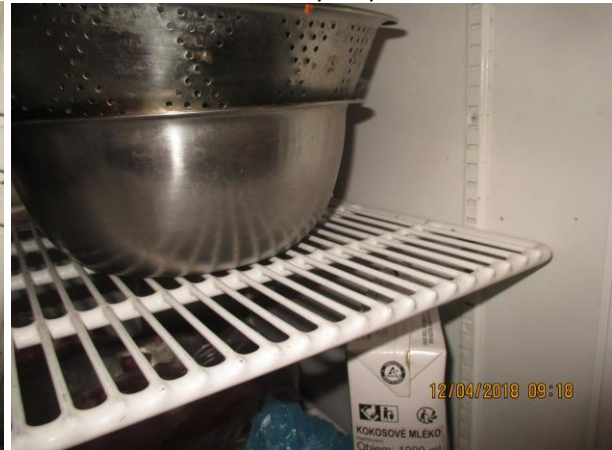
Stav chladicího zařízení při opakované kontrole:

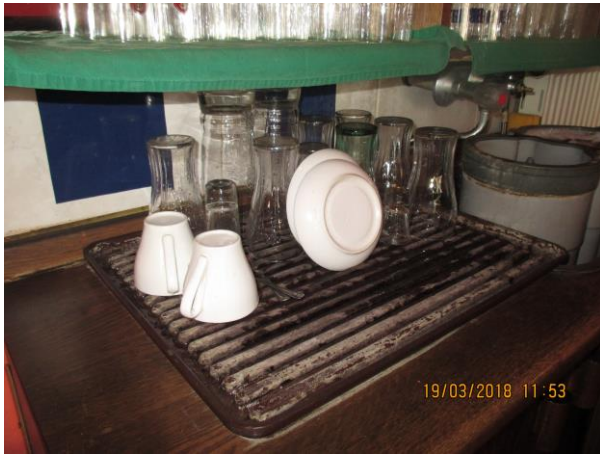
Znečištěná odkapávací plocha na nádobí:

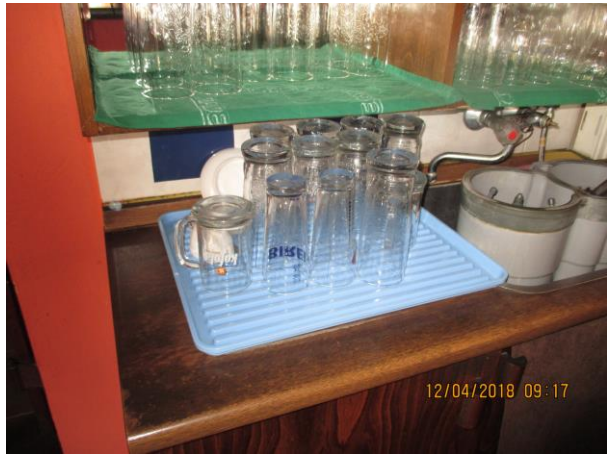
Odkapávací plocha při opakované kontrole:

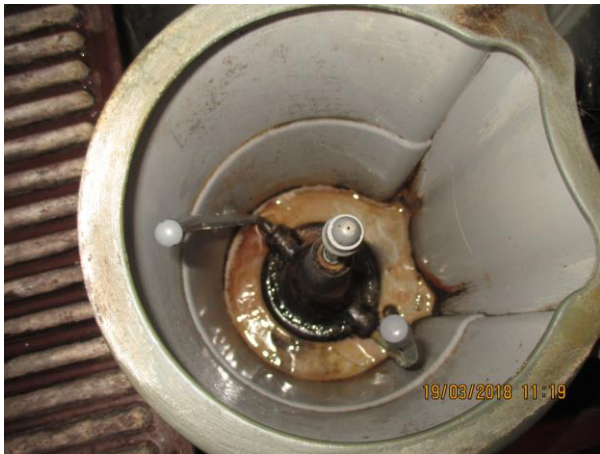
Znečištěný spüllboy:

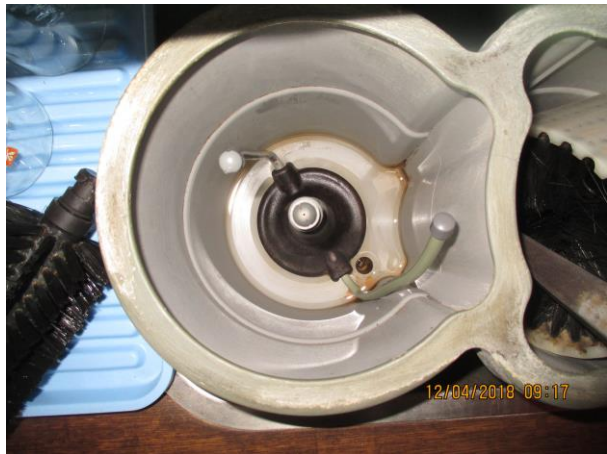
Spüllboy při opakované kontrole:

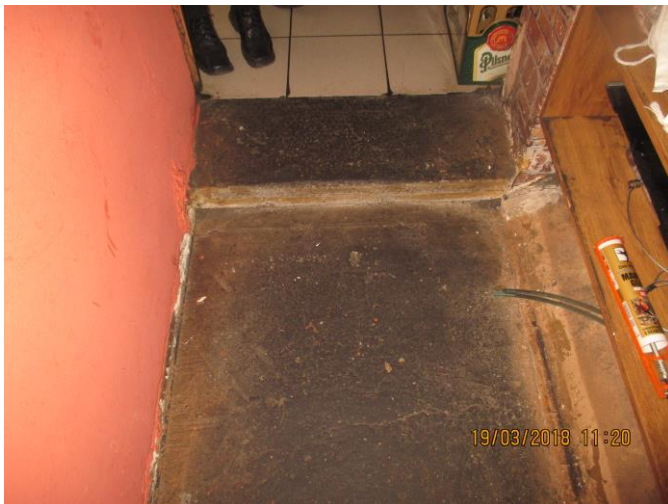
Neudržovaná podlaha ve spojovací chodbě:

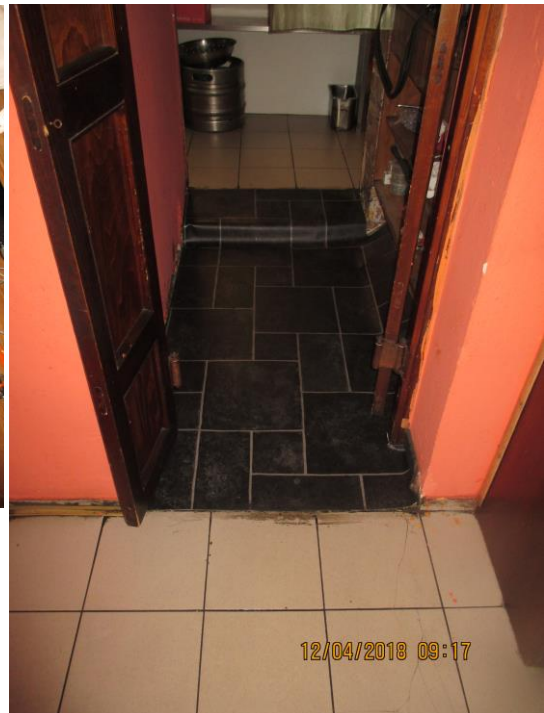
Stav podlahy při opakované kontrole:
